## PV mit Optimizern sind oft QRM-Schleudern

Heinrich Häberlin, HB9AZO, Ehrenmitglied USKA ([hb9azo@uska.ch](mailto:hb9azo@uska.ch))

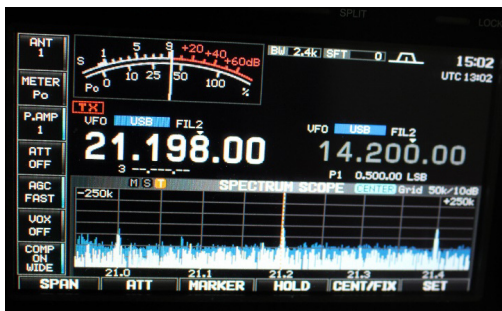
Im September 2019 ging erneut eine solche Anlage mit Optimizern von Solaredge in meiner Umgebung in Betrieb, die sogar in einem Abstand von 175m noch ziemlich starke Störungen verursacht. Die Distanz zur störenden PV-Anlage (P ca. 8 kWp, 27 Optimizer) betrug dabei 175 m (statt wie beim ersten, im HRadio 5/2017 beschriebenen Fall 75 m). Bei voller Sonne zeigte das S-Meter (trotz der relativ grossen Distanz) auch hier im Maximum immer noch etwa S9. Im Spektrum traten die für solche Anlagen typischen Harmonischen im 200-kHz-Raster auf (**Fig. 1**).

**Fig. 1:** Spektrum am 17.09.2019, kurz nach der Inbetriebnahme der Anlage im Abstand von 175 m, von 20.948 MHz bis 21.448 MHz bei mässiger Einstrahlung. Ref.-Level (Wert an oberer Kante) -50 dBm, 10dB/Linie. Antennenfaktor  $AF_E = -11,5$  dB/m (für 5-El. Multiband Beam auf 15 m). Die für Solaredge-Optimizer-Anlagen typischen Harmonischen im 200-kHz-Raster sind auch empfangsmässig gut hörbar.

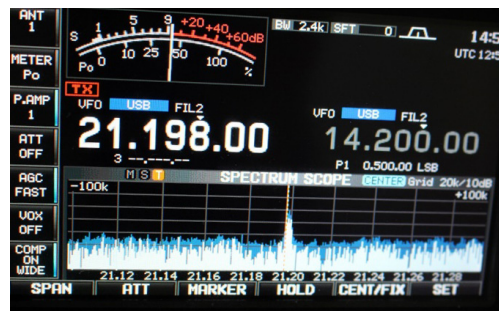
**Fig. 2:** Gedehtes Spektrum am 18.09.2019, kurz nach der Inbetriebnahme der Anlage im Abstand von 175 m, von 21.098 MHz bis 21.298 MHz, bei maximaler Störintensität.

Ref.-Level (Wert an Oberkante) -50 dBm, 10 dB/Linie. Antennenfaktor  $AF_E = -11,5$  dB/m (5-El. Beam, siehe Tab. 1 in [1]).  
 Maximum  $P_E = -70$  dBm  $\rightarrow U = 37$  dB $\mu$ V.  
 $E_{175}$  (an Antenne) =  $U + AF_E = 25$  dB $\mu$ V/m.  
 $\rightarrow E_3 = E_{175} + 20 \cdot \log_{10}(58) \Rightarrow E_3 = 60$  dB $\mu$ V/m.

Wie in meinem Beitrag im HRadio 5/2017 beschrieben, nahm ich einige Spektren auf, berechnete die approximative Feldstärke im Abstand von 3 m und stellte fest, dass diese immer noch deutlich über den Richtwerten von ECC-Rec (09)02 lag [4]. **Fig. 2** zeigt die maximal registrierte Intensität der Störung am Nachmittag des 18.9.2019.

**Fig. 2** zeigt das gemessene Spektrum der Störung im 15-m-Band. Die Berechnung der bei der Anlage im Abstand von 3 m (statt 175 m) auftretenden Feldstärke  $E_3$  ergibt etwa 60 dB $\mu$ V/m, also deutlich mehr als der nach ECC-Rec(09)02 (siehe [4] oder [1]) zulässige Richtwert von 28,3 dB $\mu$ V/m bei diesen Frequenzen. Die Anlage sollte also saniert werden.

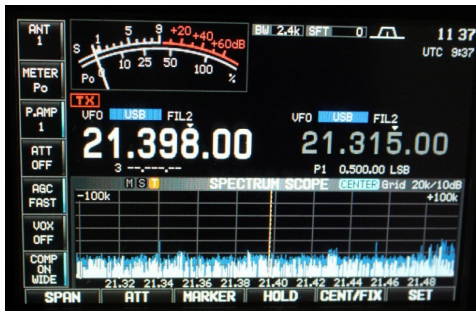
**Fig. 3:**  
Gedehntes Spektrum am 24.10. 2019, von 21.298 MHz bis 21.498 MHz. Die Anlage wurde kurz vor Mittag durch Fernsteuerung über das Internet abgeschaltet. Oberhalb von etwa 21.48 MHz sind noch Signale von einer PLC-Anlage in der Umgebung mit ausgeglichtem Amateurband erkennbar. Ref.-Level (Wert an oberer Kante) -50 dBm, 10 dB/Linie. Antennenfaktor  $AF_E = -11,5$  dB/m. Bei Anlagenabschaltung tritt nur noch der Grundstörpegel auf, es ist die richtige Anlage!

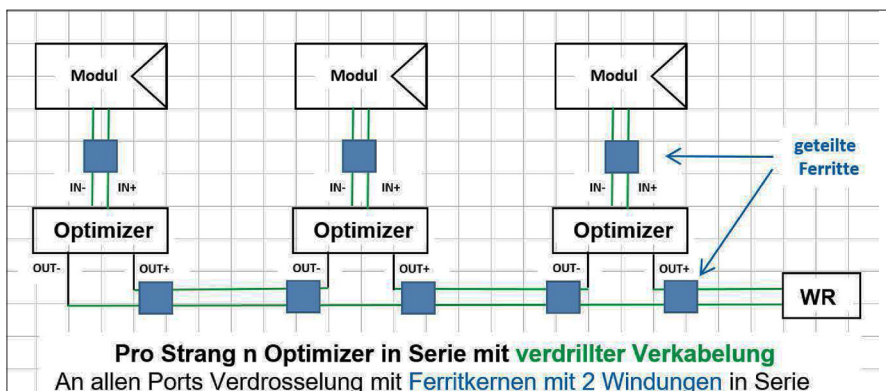
schlussdrähte, zwei am DC-Eingang zum Anschliessen des Moduls (IN+ und IN-) und zwei (OUT+ und OUT-) am strangseitigen Ausgang des Optimizers. In jedem Strang sind die Ausgänge OUT+ und OUT- zur Erreichung einer höheren Spannung in Serie geschaltet. Dadurch entsteht durch die Strangverkabelung eine Schleife (einige Meter bis einige zehn Meter), die auf Grund ihrer Dimensionen gut für die Abstrahlung von Störungen im HF-Bereich geeignet ist.

**Fig. 4: Prinzip der EMV-Sanierung: Verdrehte Strangverkabelung und Einbau geteilter Ferritkerne**

Diese Sanierung wurde am 14.01.2020 von den Mitarbeitern des lokalen Installateurs unter der Leitung eines extra angereisten Mitarbeiters von Solaredge erfolgreich durchgeführt, ohne dass das BAKOM involviert werden musste. Die für die Entstörung notwendigen geteilten Ferritkerne (3 pro Optimizer) wurden dabei vom Hersteller kostenlos zur Verfügung gestellt.

Das Prinzip dieser Sanierung wurde bereits in Fig. 12 in [2] beschrieben und soll hier nochmals anhand von Fig. 4 etwas näher erläutert werden. Jeder Optimizer verfügt über vier An-

Zur Reduktion der durch symmetrische Störströme in der Strangverkabelung verursachten Störabstrahlung wird zunächst die gesamte Verkabelung bifilar verdrillt (grün in Fig. 4), so dass die von ihr aufge-spannte Fläche und damit die Abstrahlung möglichst klein wird. Da im HF Bereich die Störstrahlung vor allem von asymmetrischen Störströmen verursacht wird, werden im Strang direkt bei jedem Port (OUT+ gegen Rückleitung und OUT- gegen Rückleitung) sowie an jedem moduleseitigen Port mit geteilten Ferritkernen (blau in Fig. 4) zusätzliche asymmetrische HF-Impedanzen eingebaut, welche die asymmetrischen Störströme in der Verkabelung und damit deren Abstrahlung stark reduzieren. Auf Grund einer neueren Anleitung des Herstellers wurden etwas andere Ferritkerne und nur noch 2 statt wie früher 3 Windungen der bifilaren Strangverkabelung verwendet.

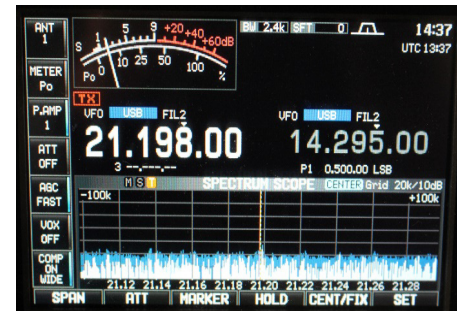
**Fig. 5:**  
Gedehntes Spektrum, von 21.098 MHz bis 21.298 MHz am Nachmittag des 15.01.2020 nach erfolgter Sanierung. Der Störpegel variiert nur noch ca. zwischen -95 dBm und -100 dBm. Ref.-Level (Wert an Oberkante) -50 dBm, 10 dB/Linie. Antennenfaktor  $AF_E = -11,5$  dB/m. Max. Wert  $P_E = -95$  dBm  $\rightarrow U = 12$  dB $\mu$ V  $\rightarrow E_{175} = U + AF_E = 0$  dB $\mu$ V/m.

$P_E = -95$  dBm  $\rightarrow U = 12$  dB $\mu$ V  $\rightarrow E_{175} = 0$  dB $\mu$ V/m. Aus diesem Wert für  $E_{175}$  kann man zwar rechnerisch noch  $E_3 = 35$  dB $\mu$ V/m bestimmen, was immer noch etwas über dem Richtwert für 21 MHz von etwa 28 dB $\mu$ V/m nach ECC-Rec.(09)02 [4] liegt. Der Wert von  $E_{175} = 0$  dB $\mu$ V/m entspricht aber etwa dem in einer Wohnumgebung generell zu erwartenden Störpegel (Fig. 2 in [1]), d.h. die in dieser Situation (Wohnumgebung, Abstand der Störquelle 175 m) maximal mögliche Entstörung ist beinahe erreicht. Eine weitere Entstörung der PV-Anlage bringt in dieser Umgebung nur noch wenig, weil dann die übrigen Störungen in der Wohnumgebung dominieren.
